Defensive Architecture in Takht-e-Soleiman

Alireza Shahmohammadpour salmani

This paper, introducing the architectural elements and the fortifications of Takht-e-Soleiman, discusses the defensive architecture of the complex in the Sasanian time range.

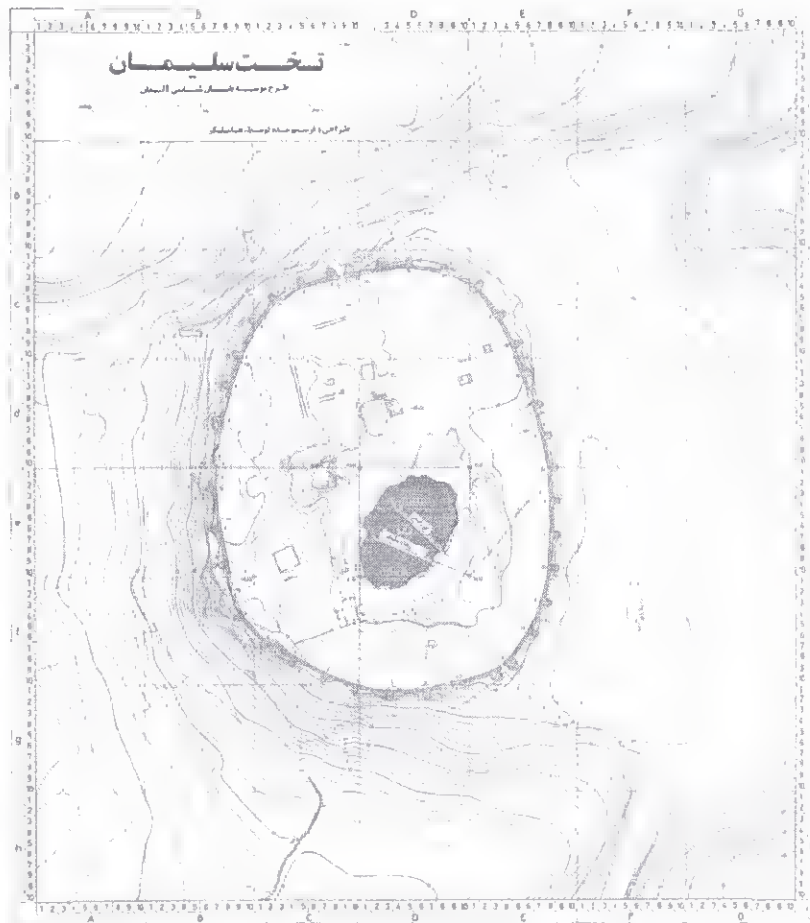
نقشه ۱ نقشه توپوگرافی تخت سلیمان. نقشه فلعه، تصویری از وضعیت اولیه آن است زیرا بخش‌های زیادی از خطوط برج و باروها آسیب دیده و با در زیر آوار مدفون است و بدین دقت در محل قابل شناسایی نیست؛ نقشه‌های دقیقی که در سال‌های اخیر توسط نقشه برداران ایرانی تهیه شده، این موضوع را نشان می‌دهد. (مأخذ: گزارش گروه آلمانی در سال ۱۹۵۹ منتشر شده در کتاب تخت سلیمان)

"طول اندازه گیری شده استحکامات از لبه داخلی حصار ۱۲۰/۱ کیلومتر است. ... بلندترین قسمت موجود حصار، باروی ۵ است که با ۲۲ ردیف سنگ تراش داده ۲۰/۱۱ متر اندازه گیری شد. از آنجاکه به این قسمت راهروی دفاعی و جان پناه نیز باید افزوده شود، ارتفاع حصار احتمالاً در اینجا حداقل ۱۳ متر بوده است." (ناومان، ۱۳۸۲: ۵۷) (نقشه ۱)
